LA CONSERVACIÓN PREVENTIVA DEL RETABLO LÍGNEO:

Diseño de una herramienta de análisis para su evaluación

Trabajo Fin de Máster “Arquitectura y Patrimonio Histórico” (marph_14)
(Investigación) Curso 2013/2014

Tutora: Dra. Dña. M^a José González López
Alumno: Benjamín Domínguez Gómez

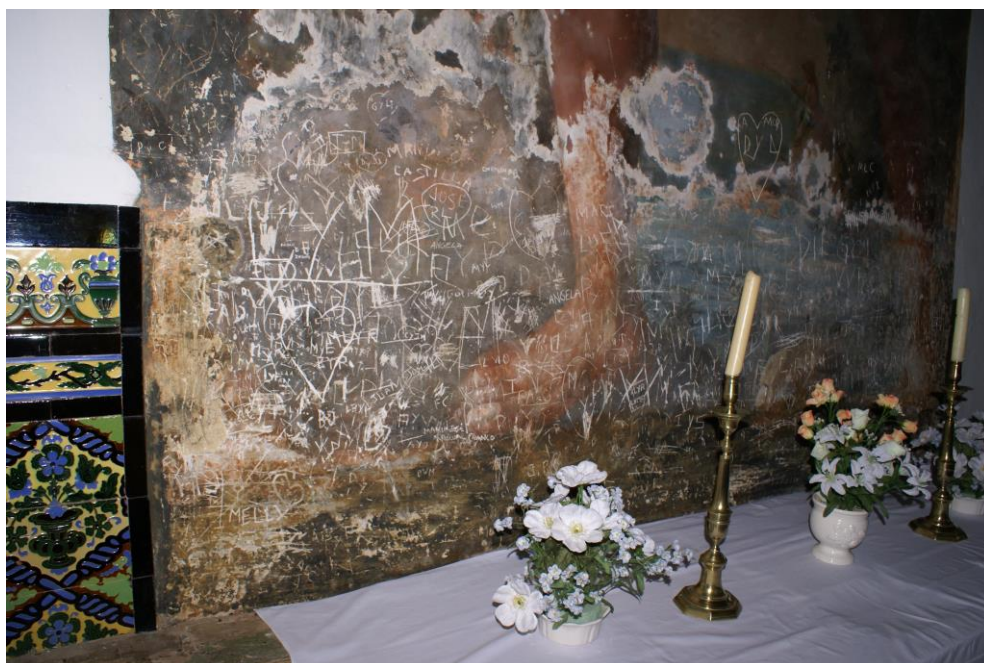
Dos indicadores de alteración que combate la conservación preventiva: Por un lado, la presencia de humedad; por otro, las acciones vandálicas. Y todo ello en un espacio en uso y con una funcionalidad religiosa. En la foto, una pintura mural en la Parroquia del Divino Salvador de Escacena del Campo (Huelva).

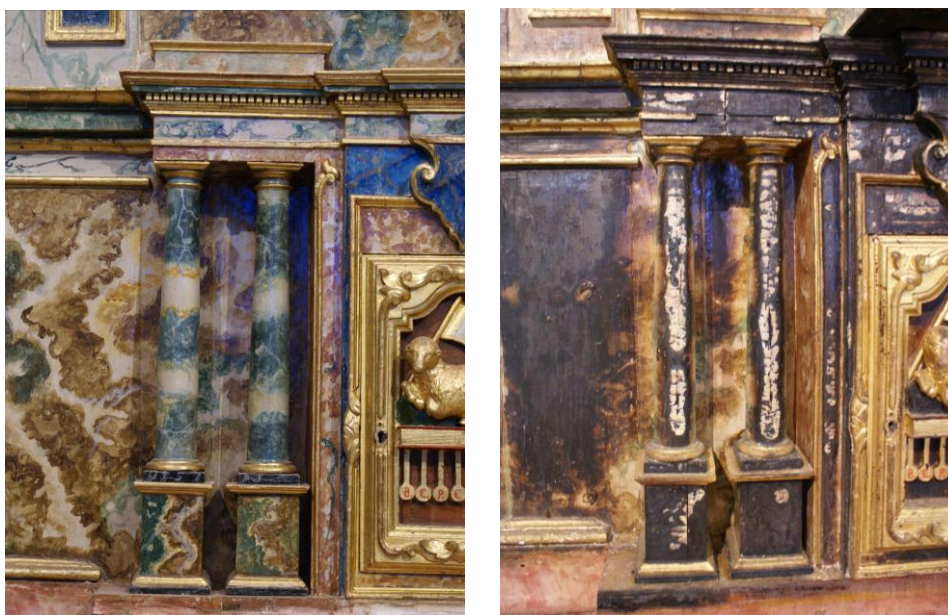
Detalle del estado en que qued  parte del retablo mayor de la Parroquia de Ntra. Sra. de la Asunci n de H var del Aljarafe (Sevilla) despu s del incendio fortuito ocasionado por una vela a pocos meses de haber concluido su restauraci n.

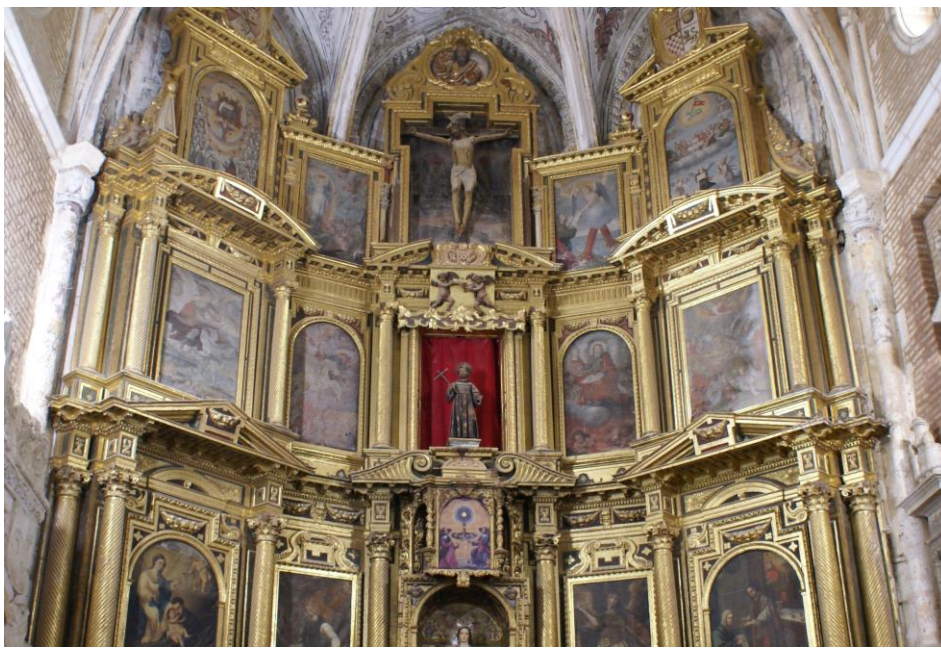
El retablo es una construcción compuesta fundamentalmente por dos registros: La estructura arquitectónica y las representaciones pictóricas y/o escultóricas. En la imagen, el retablo mayor del extinguido Monasterio de Santa Clara en Moguer (Huelva).

Aunque sea de una manera somera, conviene recordar que el retablo es una construcción compuesta fundamentalmente por dos registros: la estructura arquitectónica, caja o mazonería -donde se incluyen también los anclajes al muro y el resto de elementos

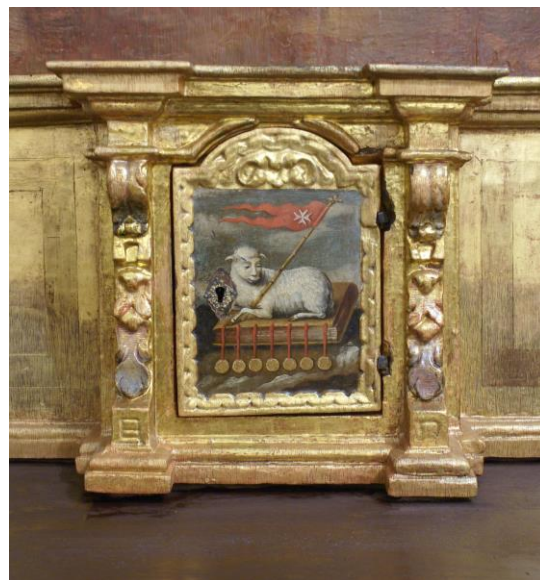
A la izquierda, sagrario y manifestador en una combinaci n muy habitual en el barroco. En la imagen, retablo mayor de Herrera (Sevilla). A la derecha, un sagrario barroco inserto en un retablo de finales del s. XVI en la Capilla del Dulce Nombre de Jes s, en Sevilla.

La implantaci n de esta nueva realidad funcional fue paulatina. En los casos en los que el retablo no hubiera contemplado la inclusi n de un Sagrario, es habitual que haya sido adaptado uno posterior, como en el caso del retablo denominado "renacentista", atribuido a Juan Bautista V zquez "El Viejo" conservado en la Capilla del Dulce Nombre de Jes s, en Sevilla, al que se le incluy  un sagrario en el s. XVII⁹³.

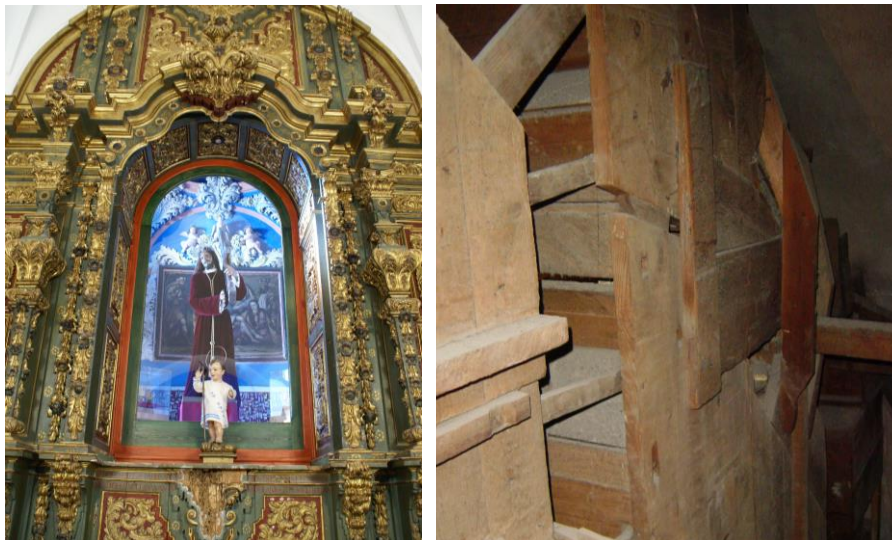
Dos características del retablo barroco: A la izquierda, la inclusión de camarines para albergar imágenes, como en el caso del retablo de Jesús Nazareno, en Iznájar (Córdoba); a la derecha, la complejidad estructural cada vez más acuciante, derivadas de las composiciones cada vez más complejas. En la imagen, reverso del retablo mayor del Convento de Santa Rosalía, en Sevilla.

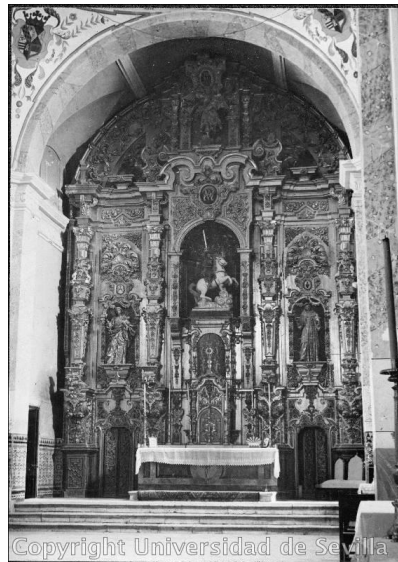
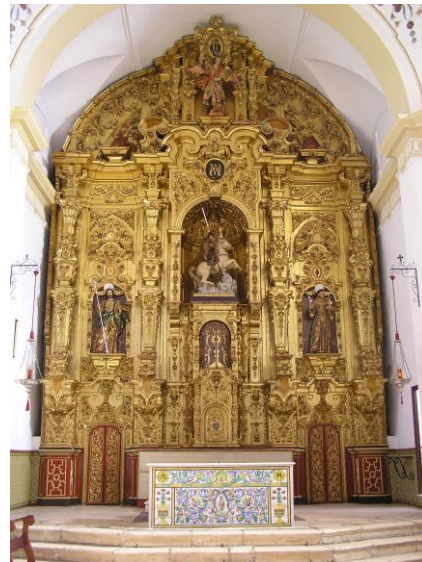
El retablo mayor de la Parroquia de Santiago de Herrera antes y despu s de la reforma conciliar. Obs rvase la colocaci n de la mesa de altar independiente del retablo y las consecuencias, desde el punto de vista espacial, que acarrea (imagen izquierda: Laboratorio de Arte. Universidad Sevilla).

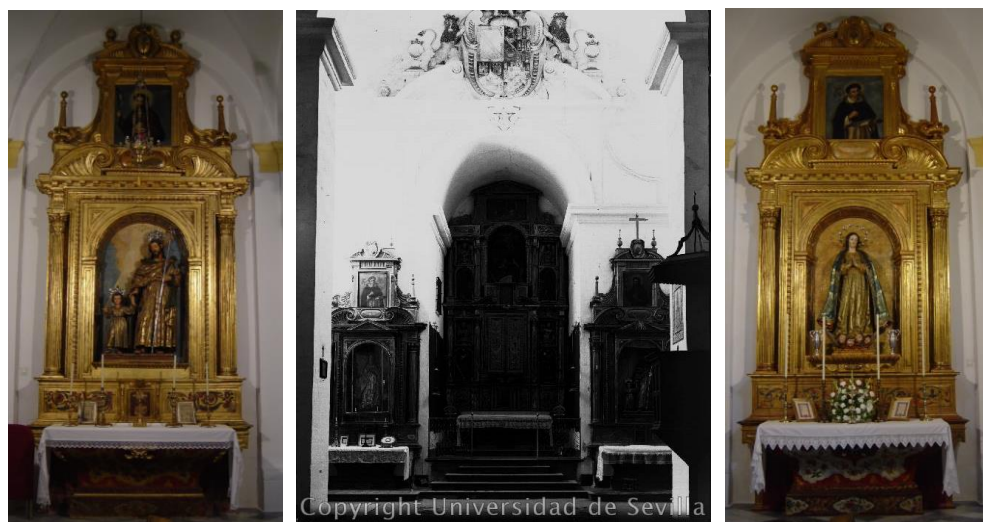
En el centro, la disposici n original de los retablos en la iglesia del extinguido convento franciscano de Ntra. Sra. de Gracia de Villamanrique de la Condesa (imagen obtenida del fondo del Laboratorio de Arte de la Universidad de Sevilla). A ambos lados, la ubicaci n actual de los retablos laterales en la iglesia parroquial de Santa Mar a Magdalena donde tambi n se alberga el retablo mayor.

En otros casos, los traslados fueron motivados por la intenci n de mejorar un determinado repertorio retabl stico, como el caso de la Parroquia de Sta. Mar a Magdalena de Villamanrique de la Condesa o la Capilla de los Marineros, en Triana.

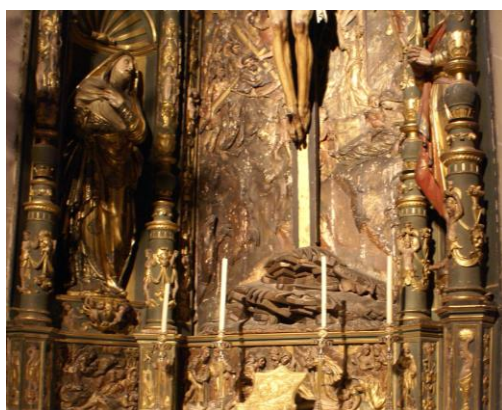
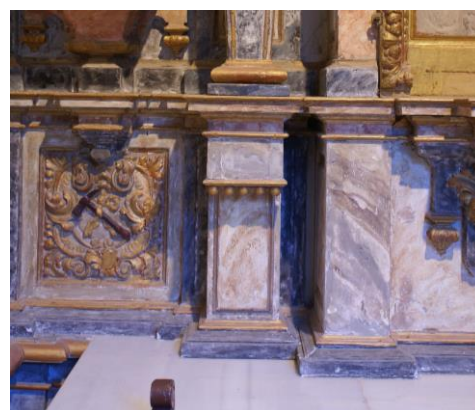
Detalles de dos de los ejemplos expuestos en relaci n con la repolicrom a de retablos. A la izquierda, el del Cristo de los Martirios de Carmona; a la derecha, el del claustro de Sta. Mar a de la Oliva de Lebrija.

- **Modificaci n parcial:** Relacionada con los mismos objetivos de la anterior, pero en un grado menor de intervencionismo –generalmente por falta de medios- las modificaciones parciales de los retablos tambi n constituyen un cap tulo cuantioso en lo que a su historia material se refiere. En este aspecto, hemos de distinguir dos tipos de modificaciones parciales: Las referentes al soporte y las relativas al estrato policromo. Con respecto a las primeras, ya se han citado las conocidas inclusiones de los sagrarios, manifestadores y camarines para adecuar la obra a nuevas necesidades lit rgicas. En este grupo habr a que incluir las reducciones o incluso eliminaciones de las mesas de altar tras el Concilio Vaticano II que llevan aparejadas, a su vez, la descontextualizaci n de los frontales de altar o "antipedios"¹⁴⁴. Son cambios m s orientados al uso que a la est tica. Sin embargo, en el segundo de los casos –estratos de dorado y policrom a- las modificaciones realizadas ve an motivadas precisamente por lo contrario: el aspecto est tico y su degradaci n. As , era una pr ctica habitual proceder al nuevo dorado de un retablo degradado o a la modificaci n de la decoraci n de la policrom a de un determinado elemento. Ponemos como ejemplo el retablo de la Capilla de San Francisco de la Iglesia de Santa Ana, en Sevilla, al que se somet o en 1758 a una profunda reforma, incluy ndosele una profusa decoraci n de rocalla¹⁴⁵. Tamb n conocemos otros casos de repolicromado, como el del Cristo de los Martirios en Santa Mar a de Carmona (Sevilla) o el retablo de la capilla del claustro de Sta. Mar a de la Oliva de Lebrija (Sevilla).

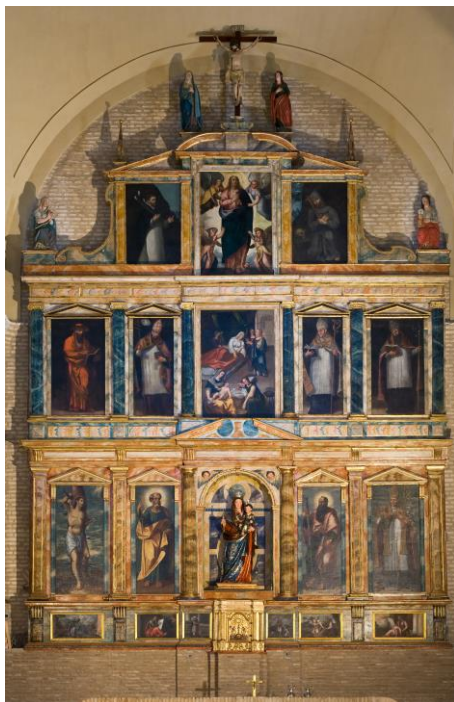
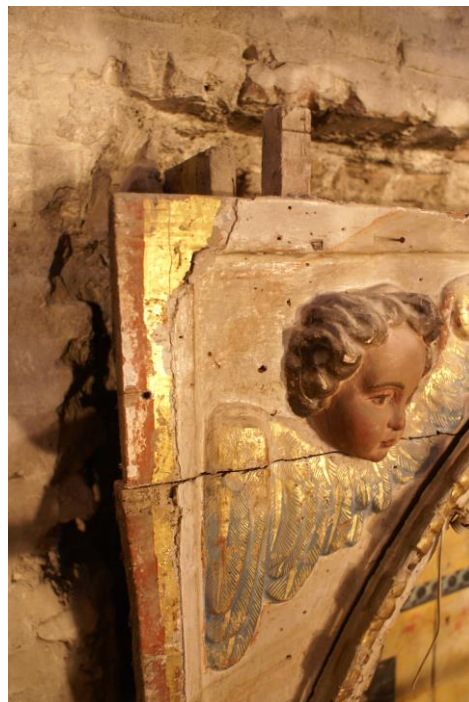
Retablo mayor de la Iglesia parroquial de Ntra. Sra. de la Oliva de Salteras (foto: Jos  Manuel Santos Madrid). A la derecha fotograf a donde se puede apreciar bajo la repolicrom a aplicada, el dorado primigenio del retablo.

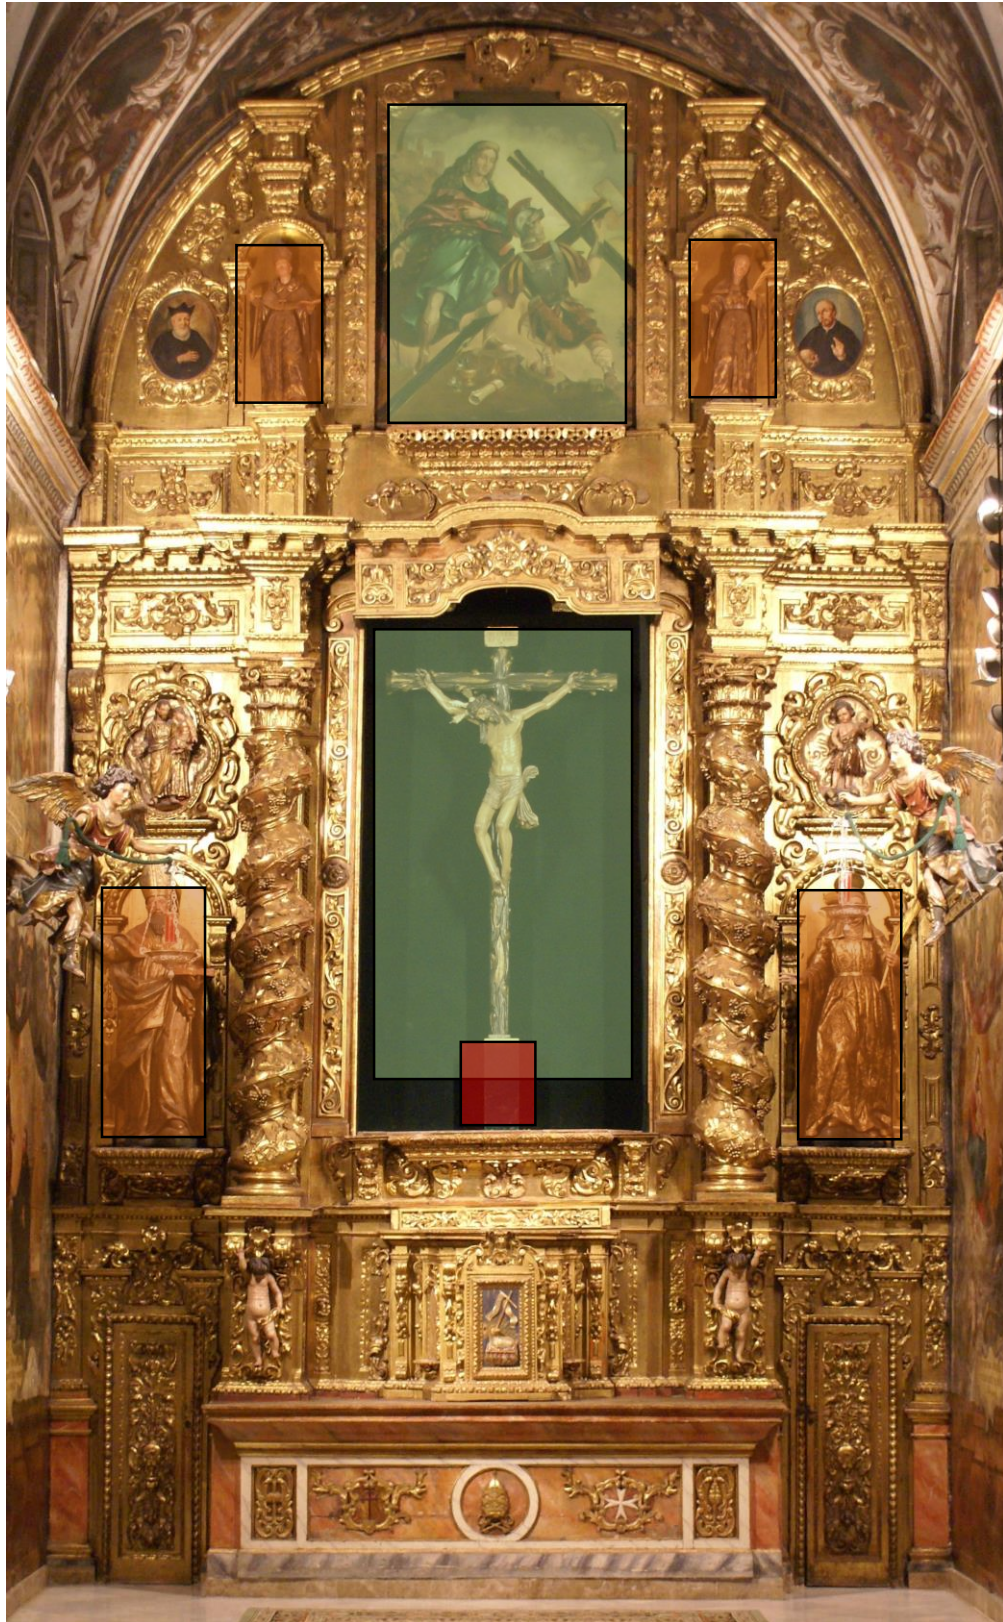
16. Existencia de elementos de valor en el mercado: En el retablo se localizan dos elementos de metal precioso: El relicario "Lignum Crucis" y las "potencias" que presenta la imagen del crucificado. Estas últimas, por su ubicación son menos vulnerables que el relicario que, como ya hemos indicado, presenta un riesgo alto ante posibles acciones delictivas.

Nivel de riesgo de expolio, hurto u robo

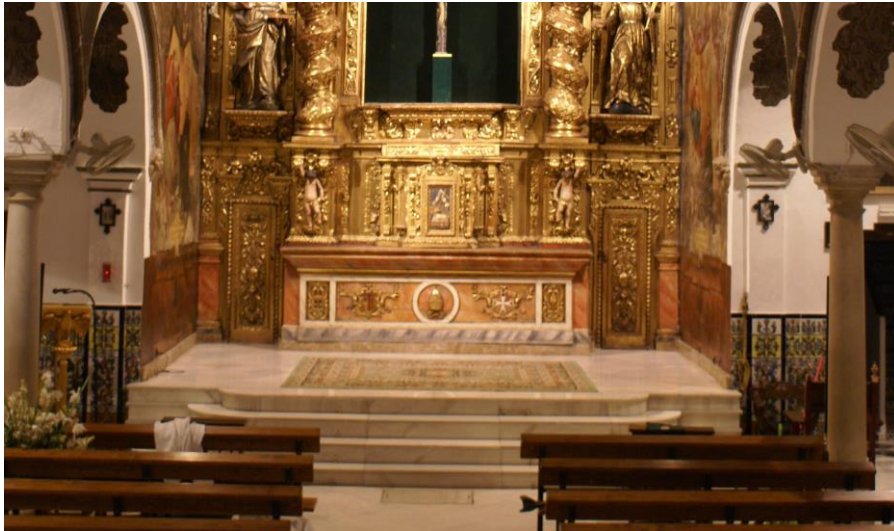
17. Localizaci n en zona inundable: No est  localizado en zona inundable ni se han dado episodios de inundaci n en los  ltimos 50 a os¹⁰. Adem s, la cota sobre la que se asienta el retablo (0,60 sobre el suelo) aumenta las posibilidades de impedir la acci n del agua por accidentes en las conducciones...

Obs rvese la diferencia de cota con respecto al suelo.

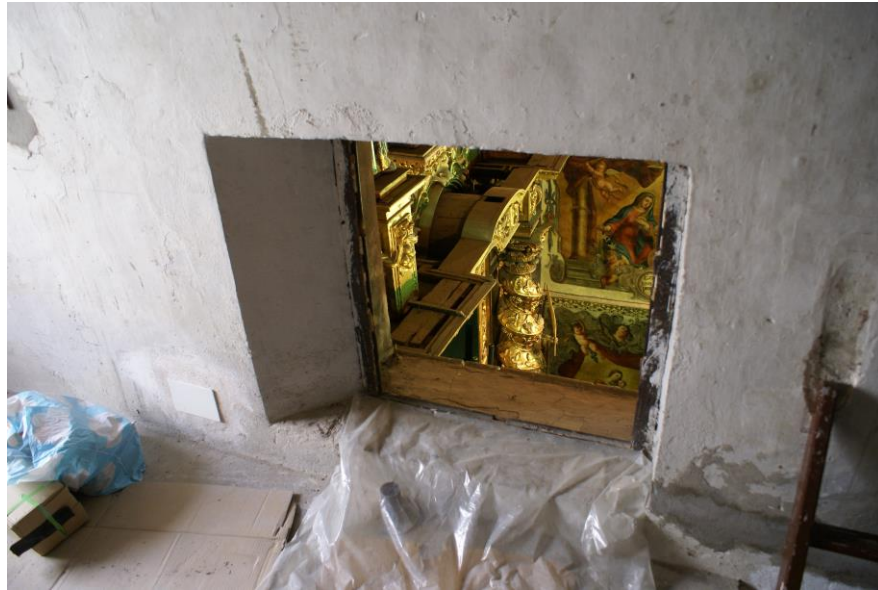
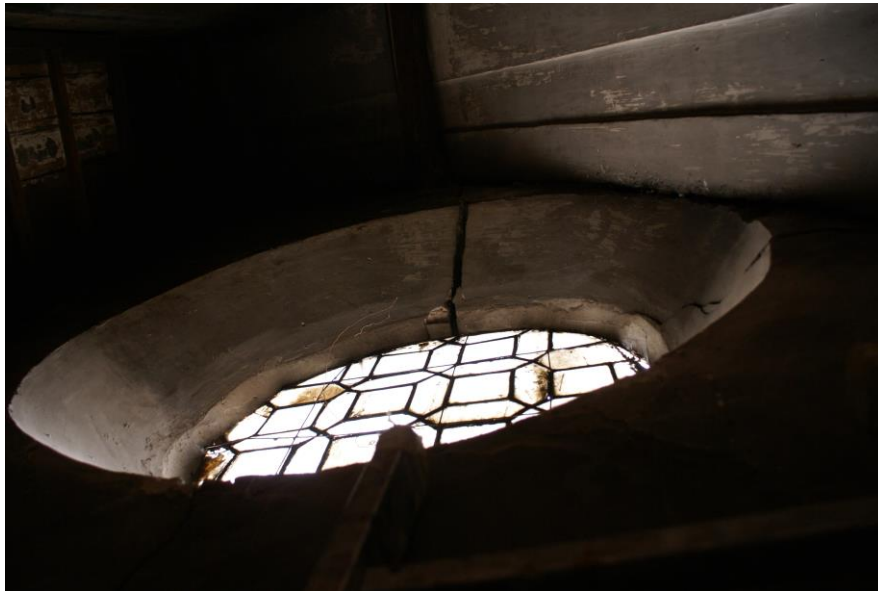
20. Riesgo de da os provocados por acceso de agua por vanos: El retablo tiene en su entorno m s inmediato cuatro vanos: Dos en el muro de anclaje, dos en los paramentos laterales del mismo. Los que se sit an en los paramentos, no presentan riesgo de acceso de agua dado que son ventanas interiores que dan acceso a otra dependencia del inmueble. Sin embargo, los dos que se ubican en el muro de anclaje si asoman directamente al exterior, por lo que son susceptibles de provocar el acceso de lluvia. De hecho, alguno de los cristales de dichas ventanas est n rotos y otros herrajes –puesto que son vidrieras- oxidados.

Vanos en las inmediaciones del retablo. Arriba, las ventanas que dan acceso a dependencias superiores; abajo, una de las dos situadas en el muro de anclaje del retablo.

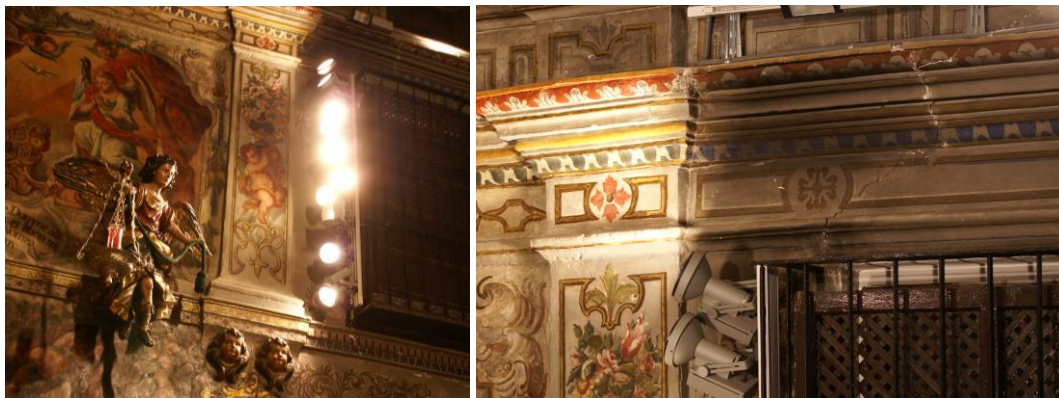
Sistema de iluminaci n fijado en las inmediaciones de las pinturas murales, lo que viene provocando el oscurecimiento paulatino de los paramentos.

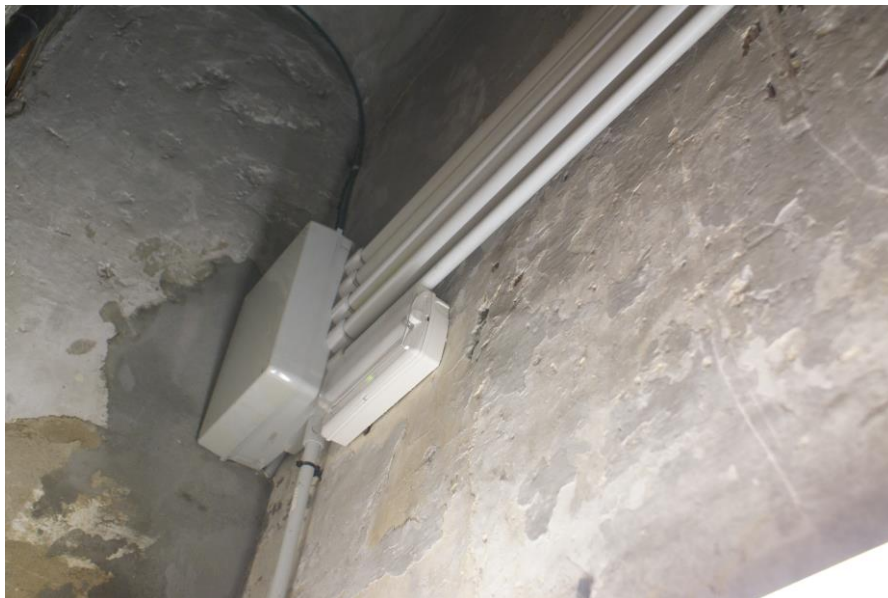
Instalaci n el ctrica anclada al muro de cabecera del templo, en la parte posterior del retablo.

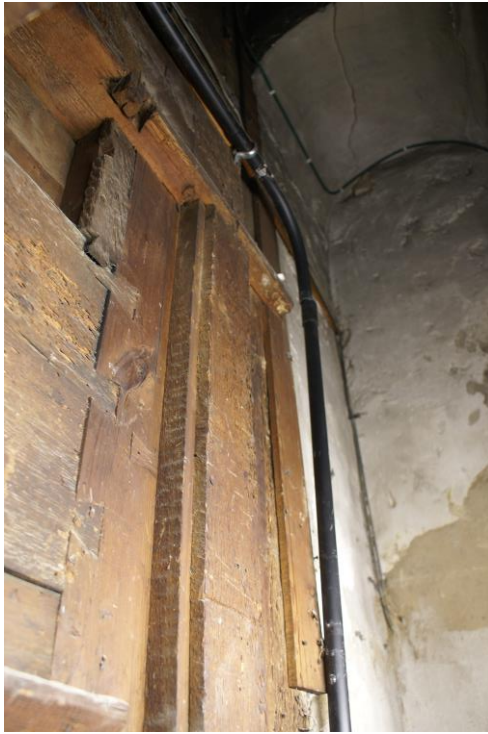
Instalación de megafonía anclada a la propia estructura del retablo

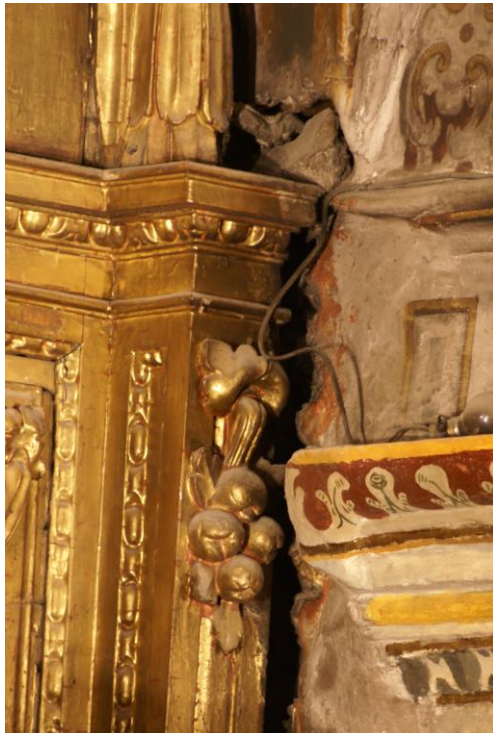
Resúduos de cableado obsoleto anclados al retablo y en sus inmediaciones

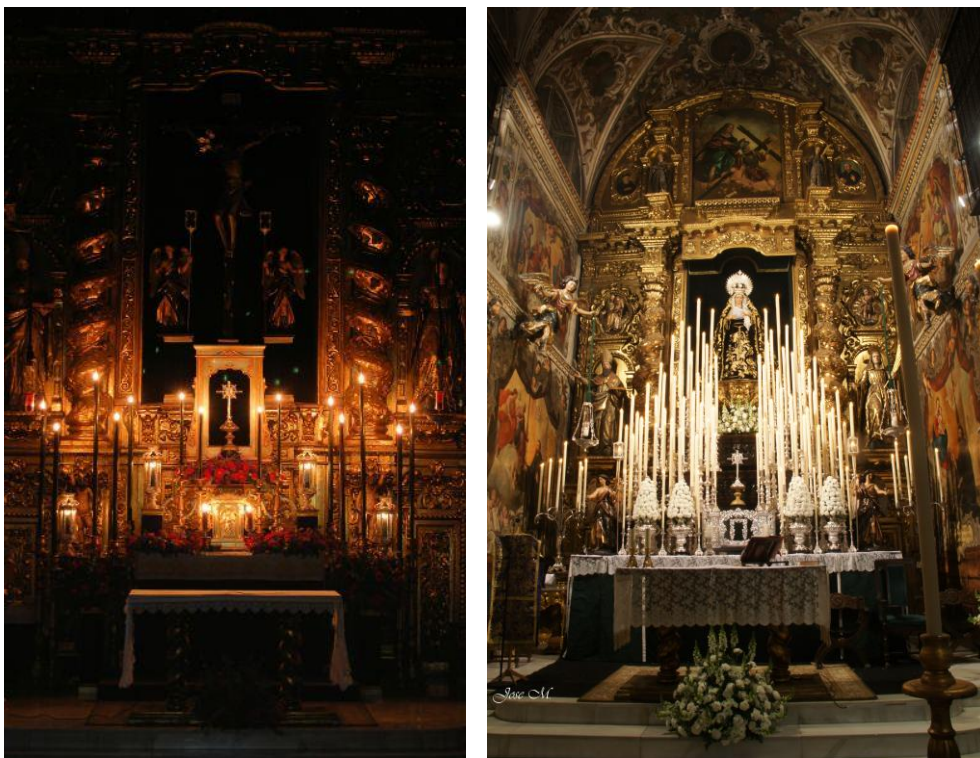
El uso de velas, sobre todo durante los montajes efímeros, representa el mayor grado de riesgo ante la posibilidad de que se genere un incendio fortuitamente dado que se disponen incluso sobre el propio retablo, y un buen número de las mismas que provocan un aumento de temperatura considerable.

Fotografías de diferentes altares efímeros con gran profusión de velas

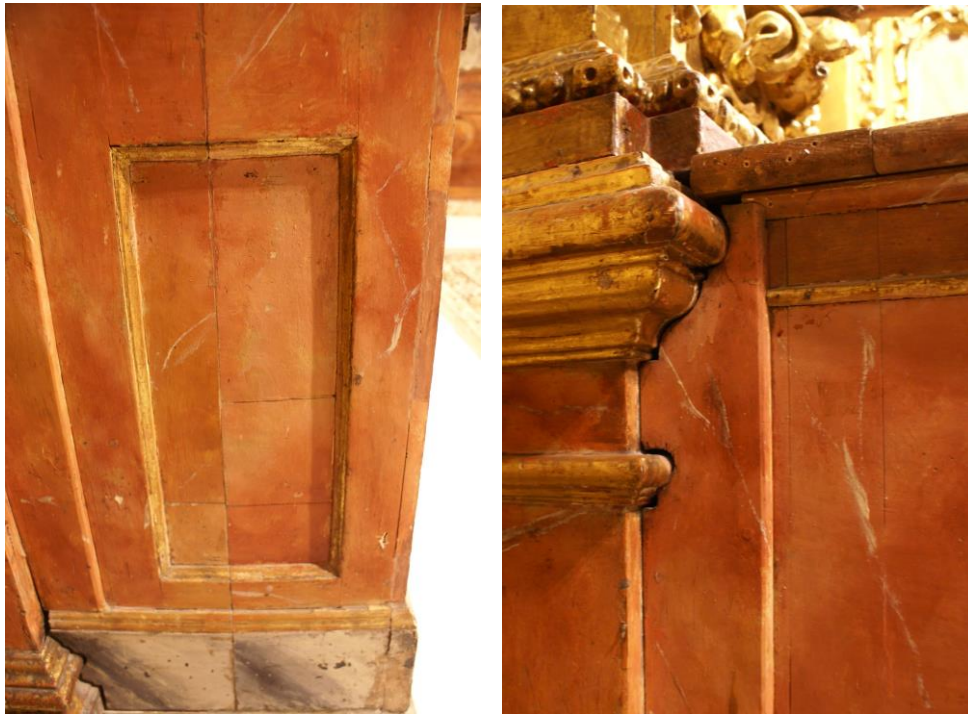
Evidencias de la reforma aplicada sobre la mesa de altar

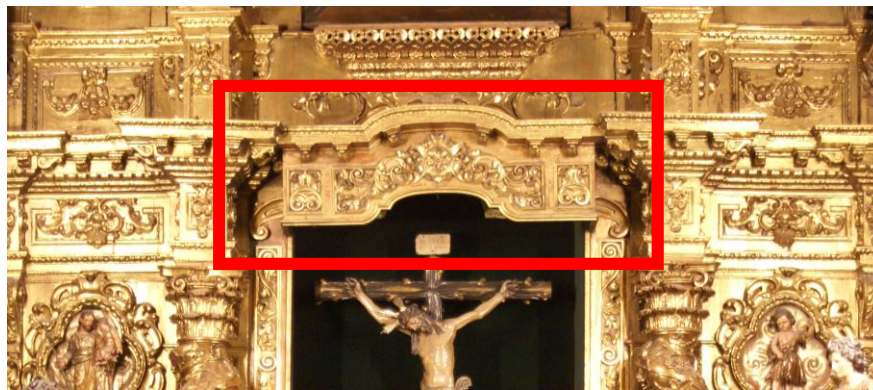
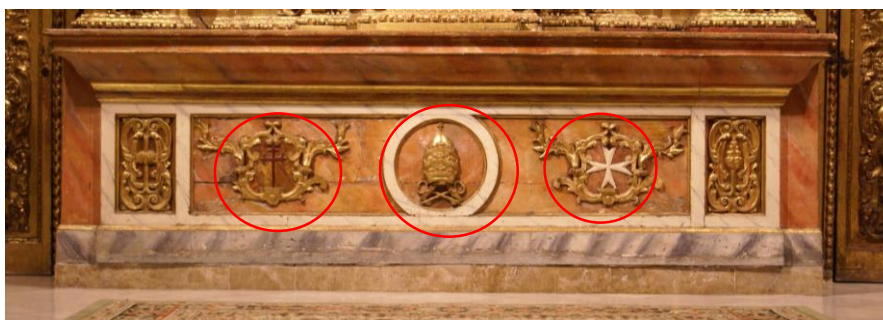
30. Presencia de elementos ajenos a la obra: Las reformas acometidas provocaron la inclusión de elementos ajenos al retablo, especialmente en la calle central y ático. Sobre todo piezas de talla. La intervención del s. XIX pudo haber incluido las dos pinturas que aparecen en la parte superior del ático¹¹ y la mesa de altar, bien totalmente nueva, bien reformada incluyéndole los escudos que actualmente ostenta. Una segunda actuación – primer cuarto del s. XX- modifica de nuevo la calle central, colocando un baldaquino y cerrando de nuevo el camarín. Todas estas piezas parecen ser de nueva factura. Por último, posteriores actuaciones ya en la década de los ochenta del pasado siglo, han incluido en el retablo la pintura central del ático (Invencción de la Cruz) y vuelto a modificar por tercera vez la embocadura del camarín.

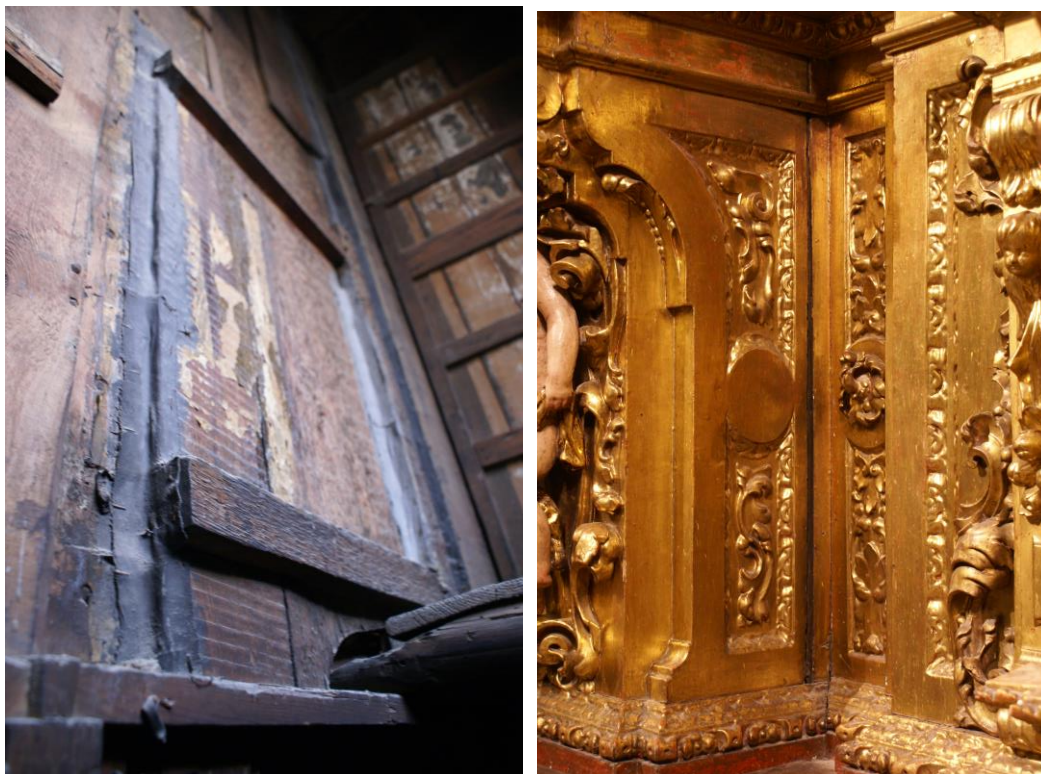
A la izquierda, refuerzos de telas encoladas en las uniones. A la derecha, separaci n de ensamble en el banco del retablo incidiendo un desplazamiento estructural.

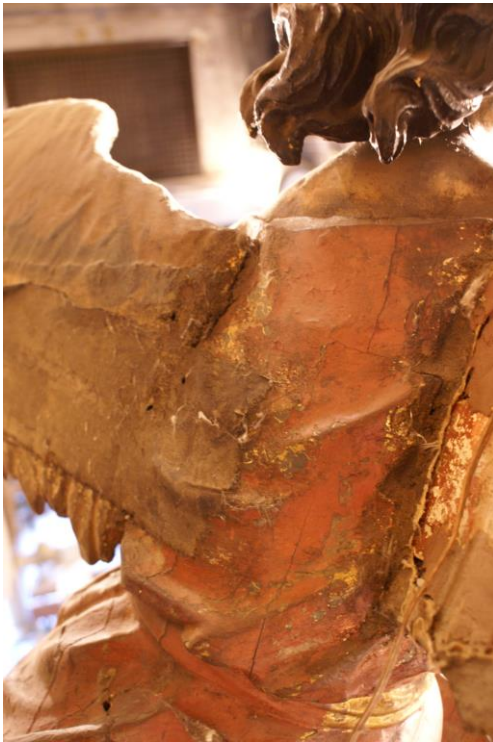
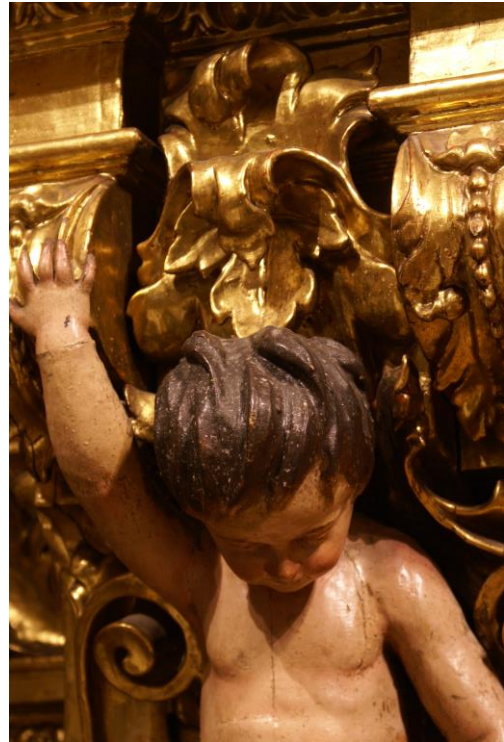
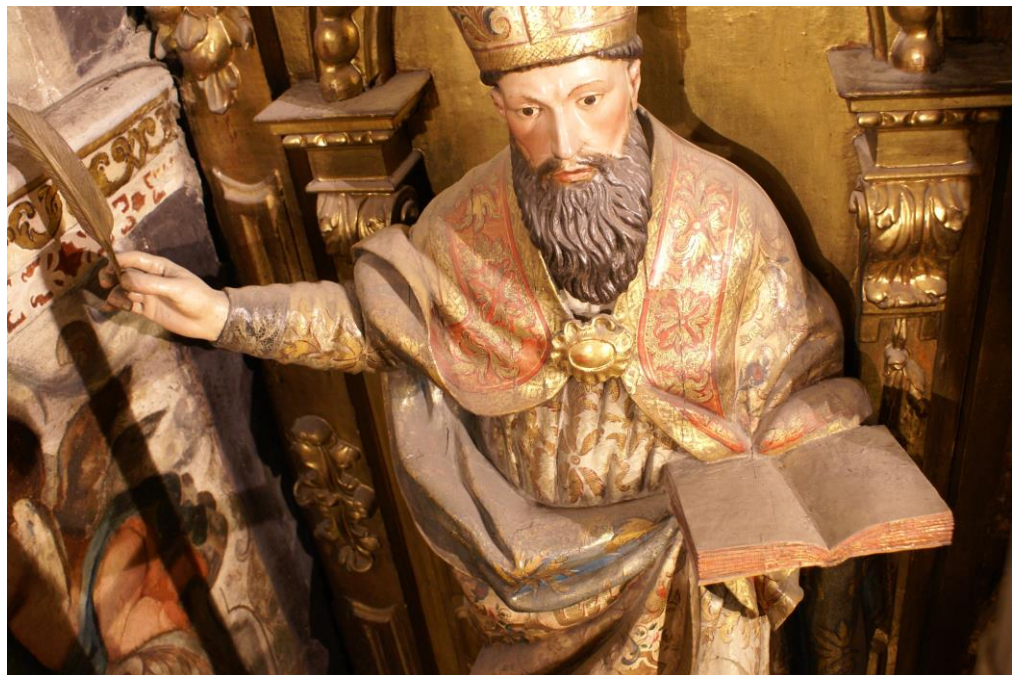
Detalles del estado de conservación de la imagerie, donde se observa acumulaci3n polvo y otros resíduos de cera, telas encoladas de refuerzo, cableado obsoleto...

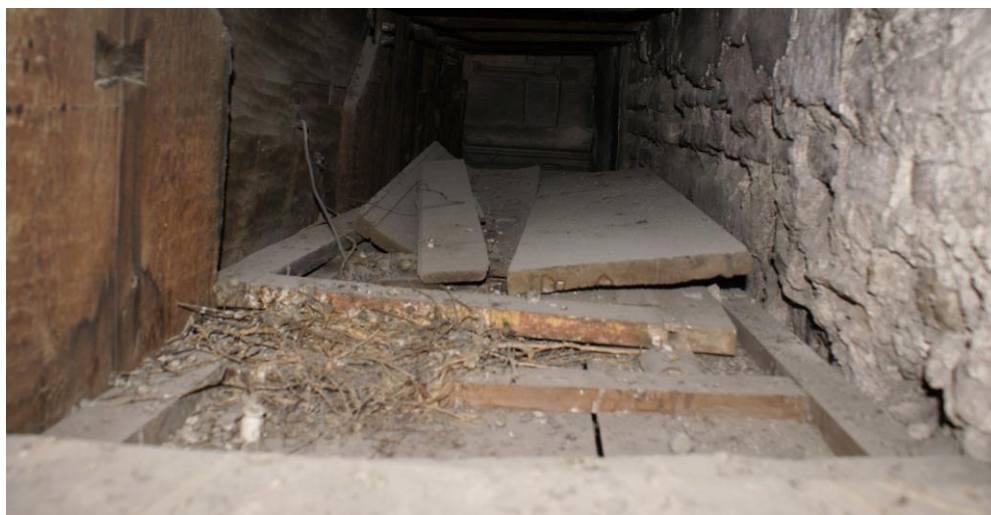
38. Presencia de aves u otros animales en el entorno del retablo: Si observan restos de nidos de aves en la trasera del retablo, que han podido acceder al mismo a trav s de los vanos existentes.

En la zona superior del camar n identificamos un nido.

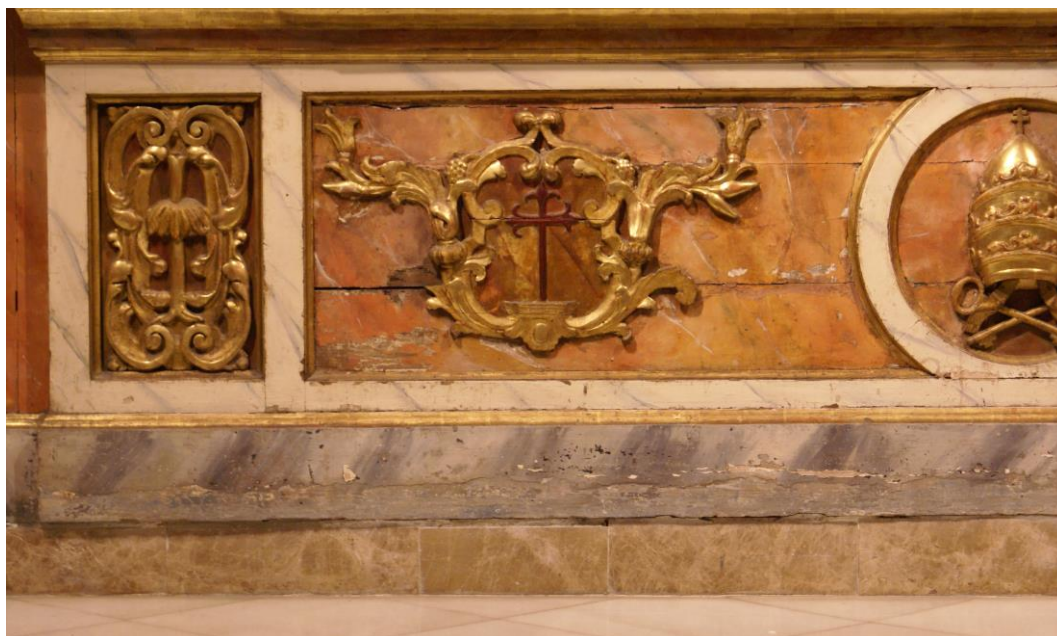
La humedad por capilaridad se identifica en las aperturas de ensambles presentes en la zona m s baja del retablo, generados por los movimientos de contracci n-dilataci n.

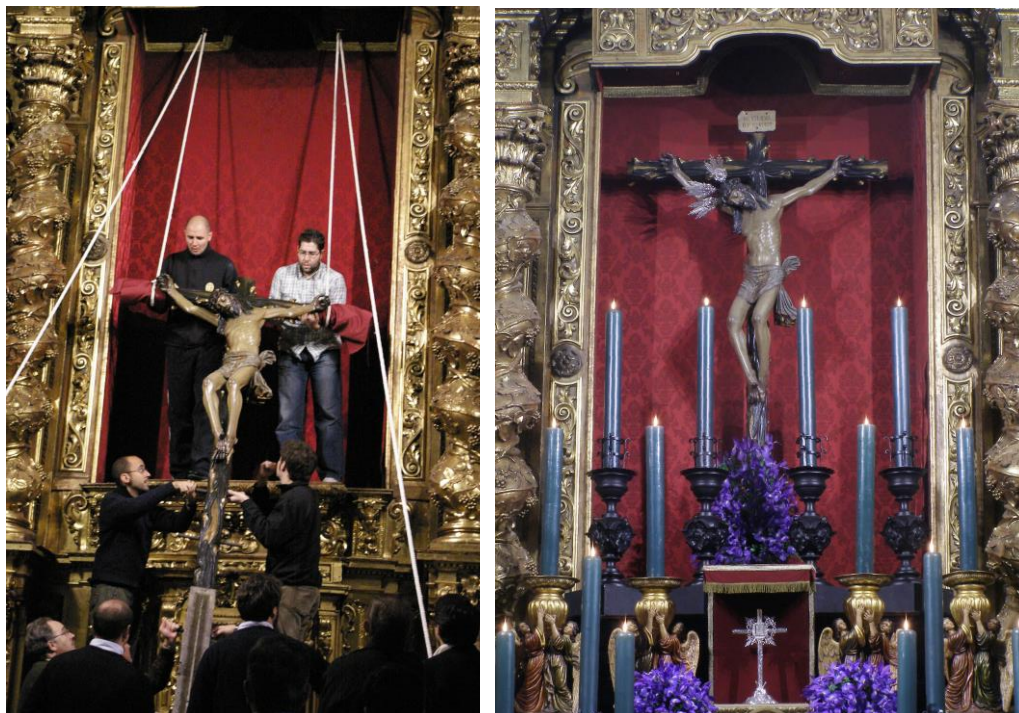
47. Alberga esculturas de devoci n: La manipulaci n de la imagen que preside el retablo confiere a esta obra una problem tica concreta en cuanto a su conservaci n. En primer lugar, porque ha de hacerse directamente sobre el retablo y porque los sistemas de sujeci n para su manipulaci n van tambi n anclados al mismo.

Tambi n como consecuencia de dicha exposici n de la imagen, el camar n central se muestra tapizado en terciopelo y el uso de velas y flores.

A la izquierda, proceso de colocación de la imagen en el camarín. A la derecha, montaje efímero con flores y velas sobre el retablo (Fotos: Borja Martín Prieto).
